## UV印刷工場

塗装臭、シンナー臭

デモテスト

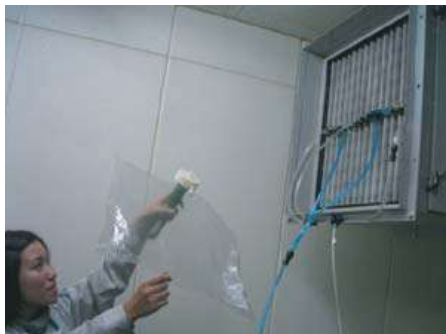
スプレーテスト臭気採取

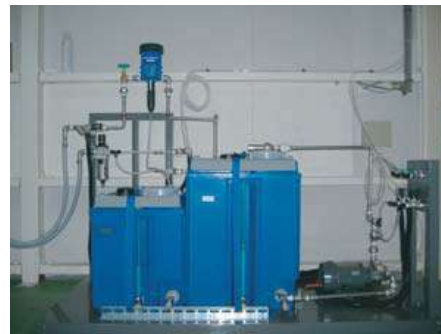
マイクロゲルスプレーユニット

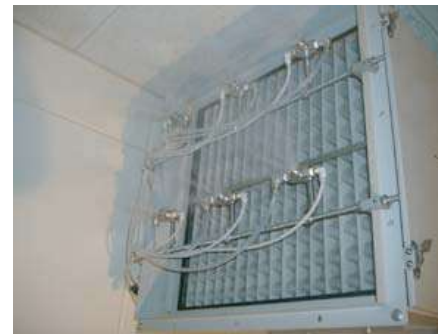
排気口ノズル設置部

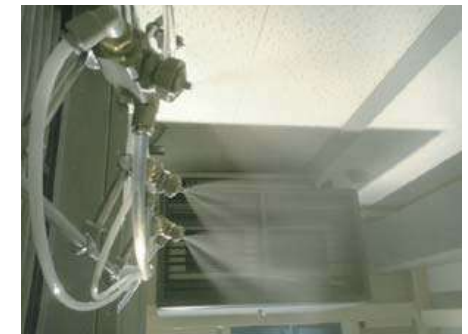
スプレー噴霧ミスト
