## 樹脂加熱工程排気

臭気対策  
コンサル  
テーションマイクロゲル  
スプレー

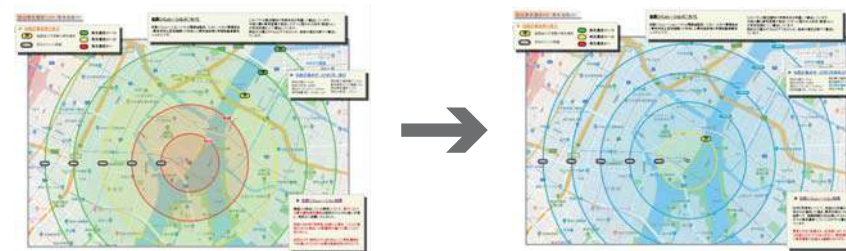
## 装置導入前と導入後の臭気拡散状況の違い(イメージ図)

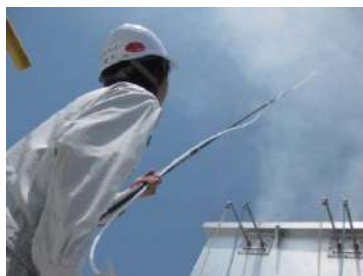
スプレーテスト臭気採取

スプレー  
テスト

その他の排気は風量が少なく、においも強くなかったため、対象の排気はすぐ特定されました。大風量のため、スクラバーや活性炭、燃焼脱臭装置では膨大な費用となるため、マイクロゲルスプレーシステムで検討することに。実ガスを利用したスプレーテストを行い、高い脱臭効果を確認することができました。テストでは様々はパターンでの噴霧テストを行ったため、脱臭効果が高く、かつ費用を抑えられる最適な噴霧条件を確認することができました。

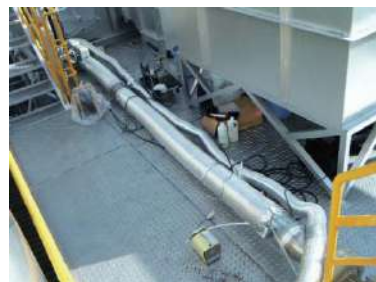
スプレーテスト風景

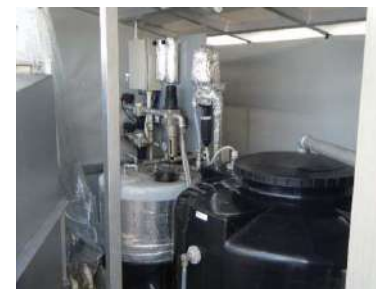
消臭剤噴霧装置

消臭剤マイクロゲルスプレーシステム

使用消臭剤：マイクロゲルC-NT

風量：1号排気 590m<sup>3</sup>/min、2号排気 590m<sup>3</sup>/min

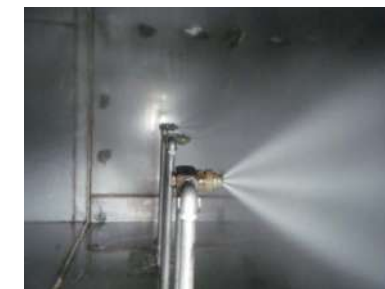
ダクト内の噴霧の様子
