# 火災臭対策について

株式会社カルモア プロサービスチーム

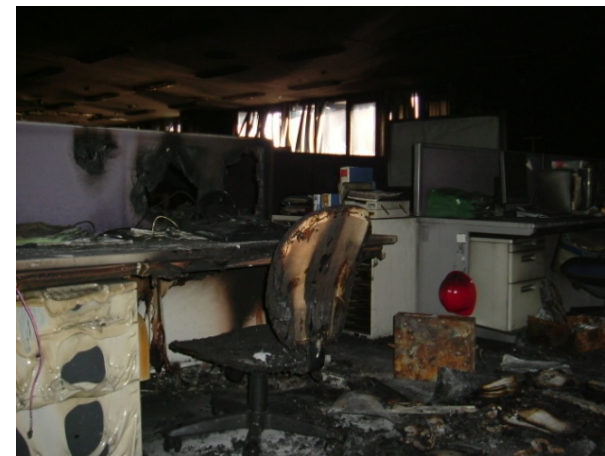
▲オフィスの火災現場

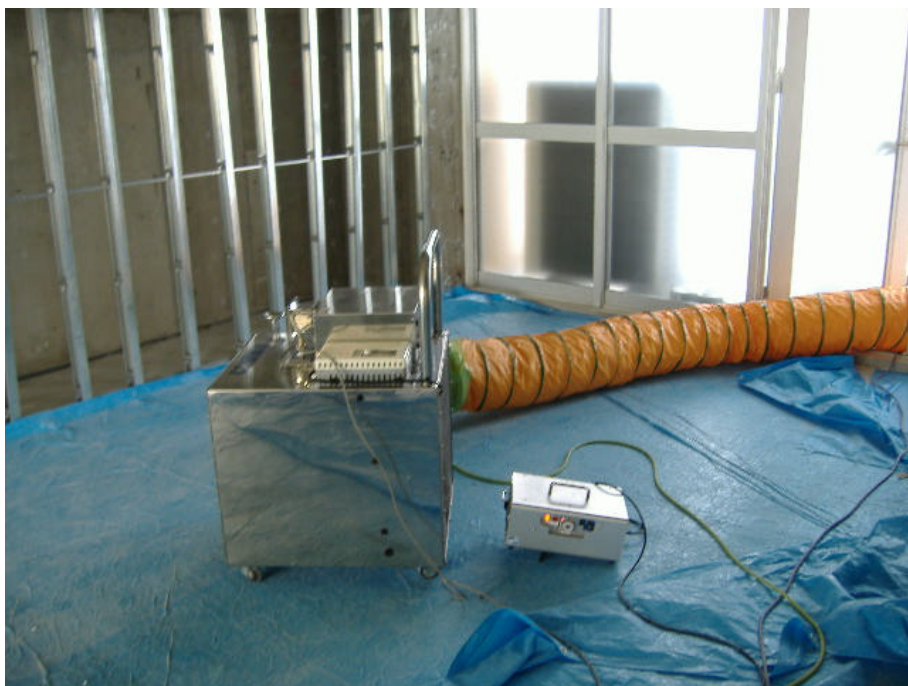
壁や天井に染みこんだ焼き焦げ臭は、空間に漂う焼き焦げ臭の数百万倍。この染みこんだ臭気の対策は、非常に困難です。換気をいくら行っても、換気を停止すると、すぐに室内に臭気が充満してしまいます。その為、汚染された内装材を撤去し、スケルトン状態にするのが、最短で確実な方法といえます。汚染された内装材を残したまま対策をしてほしいと、希望されるお客様もいらっしゃいますが、焼き焦げ臭気が一番染み込んでいる内装材を残したままだと、逆に脱臭にかかる時間が倍増します。その結果、費用も高くなりますので、工期や費用からみてもスケルトンにしてから臭気の対策を取るのが、ベストな方法といえます。

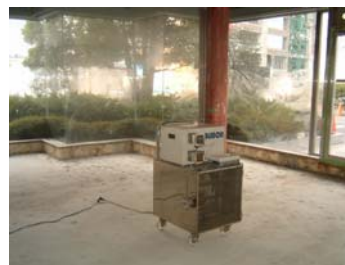
スケルトン状態にしても、天井裏やコンクリートには、火災臭が染みこんでいます。そこで効果的なのが、オゾンガスです。オゾンガスは、市販の消臭剤とは異なり、染みこんだ臭気を強力に酸化分解し、低減化します。さらに、オゾンでは反応しにくい臭気には、業務用の薬液を使用し、さらなる低減化を致します。使用する薬液は市販の消臭剤のような、良い香りでごまかすタイプではありません。

▲オゾン燻蒸中

- 施行内容** 室内空間を密閉し、オゾンガスを充満させます。施工中は、オゾンと反応した副生成物を換気によって排出しながら、脱臭します。
- 施行期間** 臭気の強さにもよりますが、火災後の焼き焦げ臭除去には、5～10日間の期間が必要です。
- オゾン濃度** 作業中の室内オゾン濃度は、0.1ppm前後で行います。原則として作業中は関係者以外入室禁止の処置を取ります。

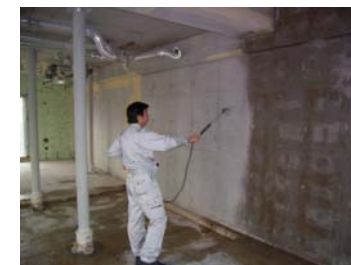
▲薬液噴霧中

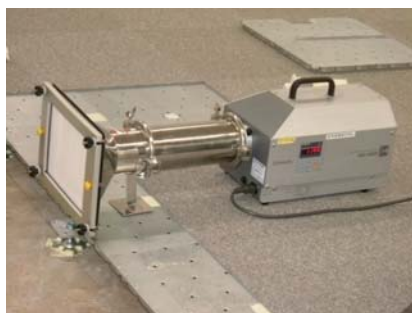
▲ダイオキシンサンプラー

公定法を徹底的に効率化、さらなる迅速化を実現。公定法と同じHR-GC-MSを使用した簡易法で公定法との精度は抜群です。
